דוח בדיקה

תאריך: 04.03.03	עבודה מספר: M03-02804pub
דוח זה כולל 12 עמודים

השוואה של מכסה מנוע מקורי עם מכסה תחליפי/ טיוטה קורולה 2001

מאטריקס הנדסה בע"מ

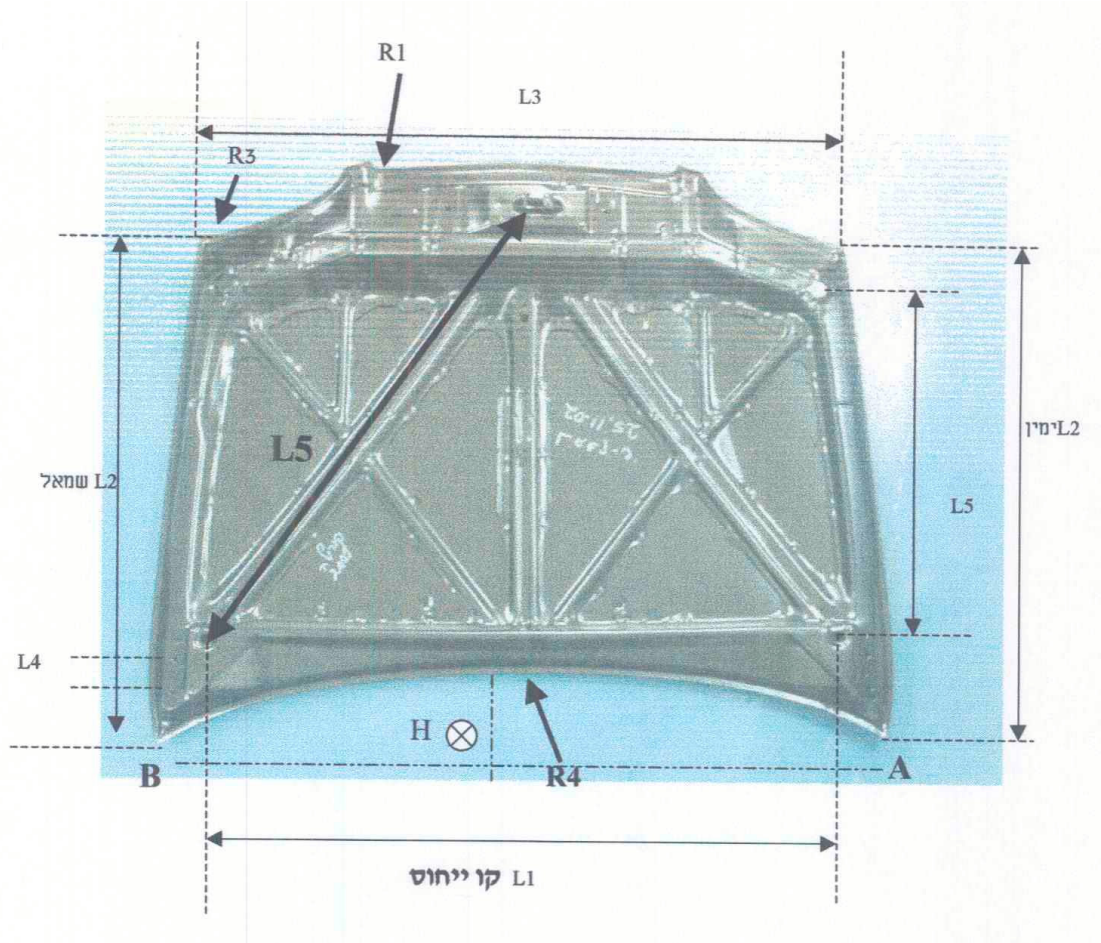
1.1

המדידות בוצעו באמצעות מכשיר X-Y-Z מתוצרת Sip, שוויץ לאחר שנקבע מישור ייחוס L_1 . בהעדר שרטוט, מצורף צילום (תמונה 1) של גחון המכסה שעל-גביו סומנו הפרמטרים השונים שנמדדו. המידות בטבלה 1 במ"מ.

5.1 מידות בעל שוני משמעותי הנם: הבדל באורך המכסה משני צידי בית המנוע (L2- של 2.3 מ"מ) אשר בהכרח יוצרת מרווחים בין המכסה לגוף הרכב. הפרש של 4 מ"מ בגובה H מעיד על בליטה (מעין גיבנת) של משטח הפח מעל חלקי הרכב הסובבים אותו ועל פער בין מכסה המנוע לבין עורף המכסה.

תמונה 1: מכסה המנוע שנבדק
 1.1. אזורי המדידה השונים מסומנים על גבי המכסה.

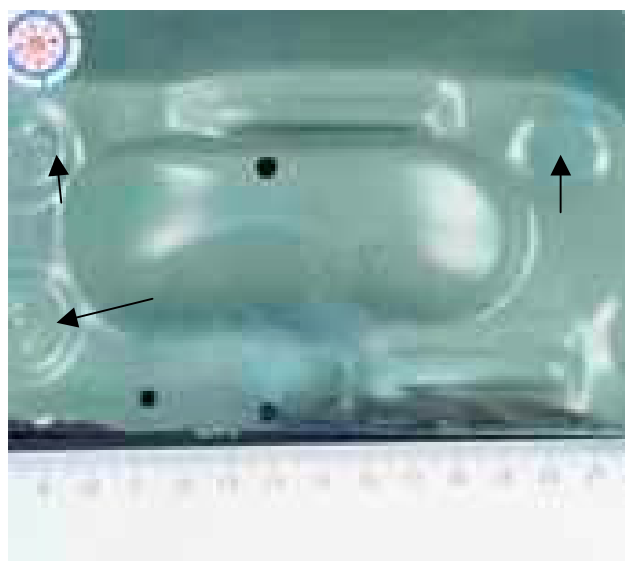
- **מכסה מקורי**: חיבור הפחים הנו על ידי ריתוך נקודות שהוטבעו במושם המיועד מראש. הריתוך חודר את כל שלושת הפחים (תמונה 2.1 מסומן בחצים ו-0 בתמונה 2.4).

תמונה 2: מוקד הבדיקה באזור וו החיבור של מכסה המנוע. גחון.
2.1 מקורי – צבע איכותי מכסה את נקודות הריתוך הממוקמות במרכז מושבי החיבור.
2.2 תחליפי – חוסר צבע. מופע של חימום יתר ושריפה של הפח מובחנים בבירור. כן מובחנת סטייה של נקודות הריתוך ממושבן.

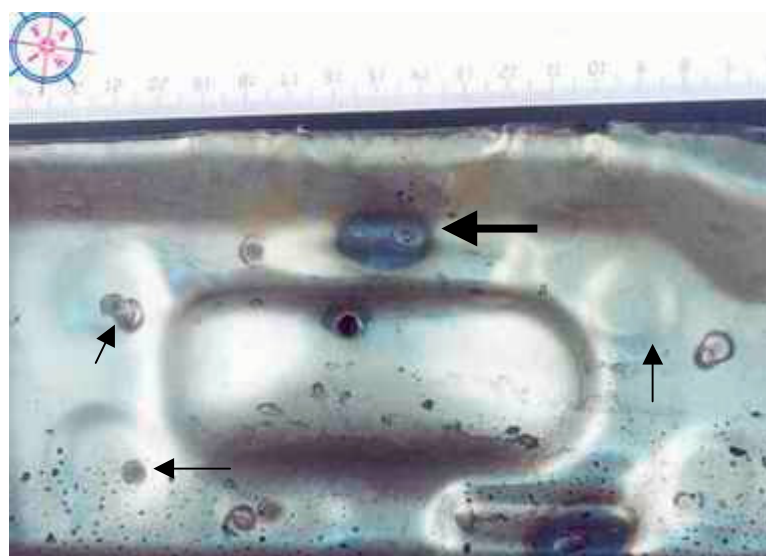
2.2

- **מכסה תחליפי**: אין הקפדה על מיקום את נקודות הריתוך במושם המיועדים, כתוצאה מכך מוסטת נקודת הריתוך לגוף הפח. (תמונה 2.2). התוצאה של ההסטה גורמת, כפי שניתן להבחין, לחוסר-חדירה של הריתוך דרך כל הפחים. באזורי הריתוך בצד הסמוי של מכסה המנוע סימני שריפה של הריתוך (תמונה 2.2) הנובעים מריתוך בלתי-אופטימלי. בחתך שנוסר בניצב לריתוכים ניתן להבחין כי הריתוך מחבר רק 2 מתוך 3 הפחים - פח אחד מופרד (תמונה 2.3). החתך מטלוגרפי (R בתמונה 2.4) מאזור החיבור מחזק ממצא זה לפי שהריתוך חלקי ומהדק 2 פחים בלבד.

6.1 **ריתוך** – בניגוד לחיבור הריתוך המקורי שמקבץ באזור יעודי (שנועד מראש לאפשר חיבור בריתוך) 3 פחים יחד לכדי מקשה אחת, הרי שבפח התחליפי החיבור חלקי - הוא מחבר 2 פחים ומותיר פח שלישי נפרד, הוא מוסט מהמקום המיועד והריתוך בוצע בתנאי ריתוך בלתי אופטימליים ששרפו מקומית את הפח. המשמעות היא כי באזורי הריתוך קיימים מאמצים מוגברים בלתי מתוכננים עקב ההסטה של נקודת הריתוך מהמקום המיועד. גם הריתוך הלא תקין יוצר מאמצים נוספים עקב שריפת הפח. הצירוף של ליקויים אלה גורם לכך שהפח התחליפי רגיש מאוד לעומסים כך שאפילו עומסי תפעול רגילים של הרכב (נסיעה שגרתית) עשויים לפתוח ריתוכים ולעוות את פח המכסה. זאת ועוד ריתוך בלתי אופטימלי בשיטת ריתוך נקודה עשוי לגרום להתפתחות סידוק בנקודות הריתוך במנגנון של קורוזית מאמצים (Stress Corrosion Cracking) שיובילו לניתוק פתאומי של חלקי הפחים בפרק זמן קצר (כאמור, נבדק איזור וו החיבור הקדמי של הפח שסביבו נקודות ריתוך רבות- המשמעות של ניתוק נקודות הריתוך באיזור זה היא כי קיימת סכנה שתוך כדי נסיעה יתרומם פח המכסה, בעוד וו החיבור... ממשיך להיות מחובר למושב, לבד!).

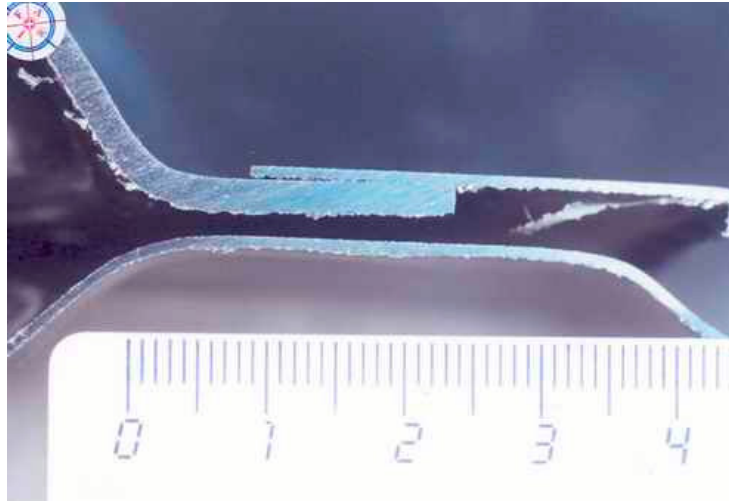
תמונה 2: (המשך).
2.3 מכסה תחליפי – שים לב כי להפרדה בין הפחים.
2.4 חתכים מטלוגרפיים דרך נקודות הריתוך. O – מקורי (מתבר שלושה פחים), R – תחליפי (מתבר 2 פחים בלבד).

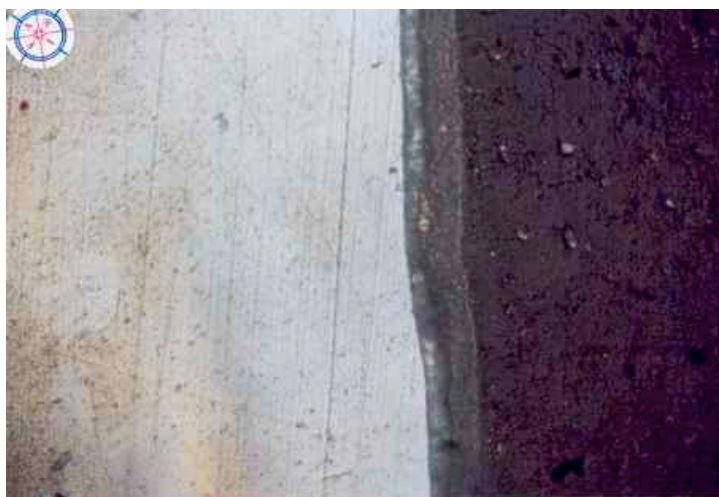
- **מכסה מקורי**: משני צידי הפח קיימות שתי שכבות צבע אחידות בעוביין, האחת בעובי כ- 7 מיקרון והשניה צבע אפור (עליון) בעובי כ- 12 מיקרון (תמונה 2.5). מופע ציפי זה קיים על כל אחד מהפחים המחבורים. עובי פח הציפוי 0.6 מ"מ.

2.5 פח מקורי – ציפוי אחיד המורכב מצבע יסוד בעובי כ- 7 מיקרון וצבע עליון בעובי כ- 12 מיקרון (X554).

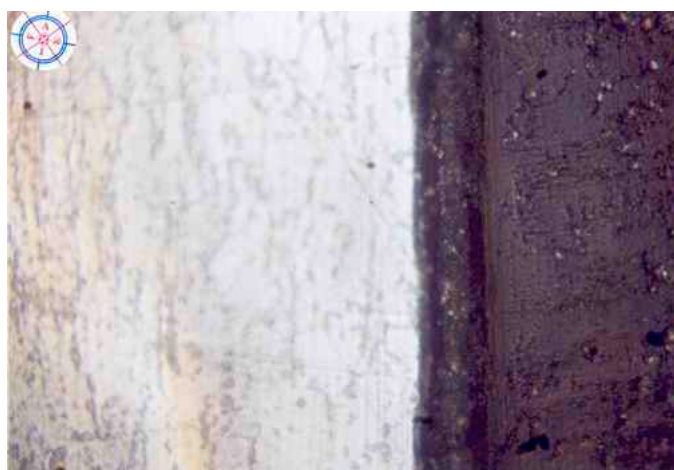
- **מכסה תחליפי**: על הצד החיצוני בלבד קיימות שתי שכבות צבע אחת בעובי כ- 1 מיקרון והשניה צבע שחור (עליון) בעל עובי משתנה בעובי עד כ- 20 מיקרון. מופע זה קיים אך ורק על הפח העליון (הנראה לעין) בלבד, האחרים אינם צבועים כלל (תמונה 2.6). עובי פח הציפוי 0.5 מ"מ.

6.2 **גימור** - במוצר המקורי מובחן בראיה ובחנתך כי קיים צבע איכותי הדבוק היטב לכל אחד מחלקי הפח משני צידיו. במוצר התחליפי קיים ציפוי חיצוני בלבד לפח, ואילו גחון הפח איננו מוגן כלל. המשמעות הנה רגישות הפח לשריטות ופגיעות בפח התחליפי אשר ללא מאמץ מיוחד יאפשרו התפתחות חלודה ופגיעות אסתטיות.

2.6 פח תחליפי – אזור בו עובי הצבע מרבי והוא מורכב מצבע יסוד בעובי כ- 1 מיקרון וצבע עליון בעובי כ- 20 מיקרון (X554).
